LAS OBRAS DE REMODELACIÓN Y RECONSTRUCCIÓN EN SAN LÁZARO (1992-1994)

HEBERTO CASTILLO JUÁREZ

COORDINADOR GENERAL DE LA OBRA DE RECONSTRUCCIÓN DEL PALACIO LEGISLATIVO (1992-1994)

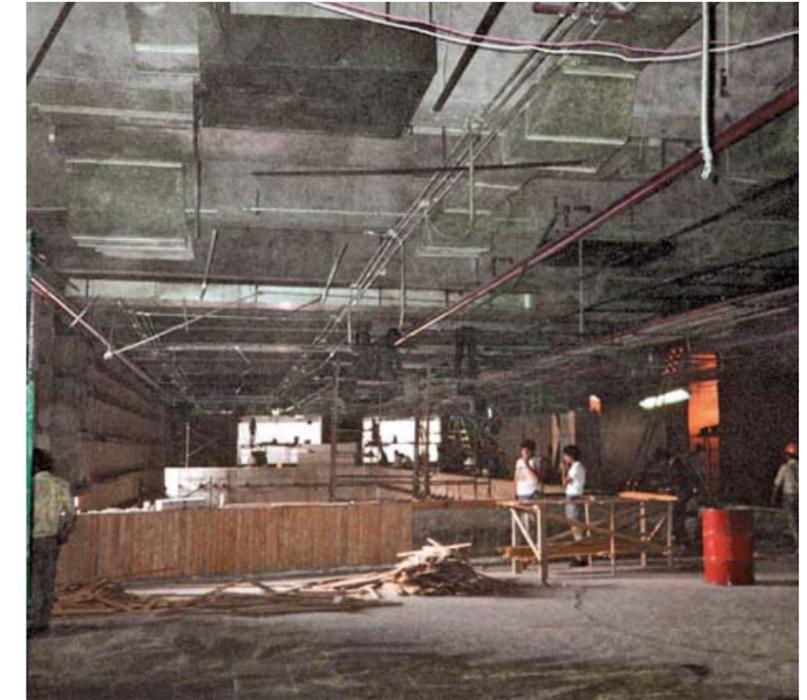
Trabajos de reconstrucción en el vestíbulo.

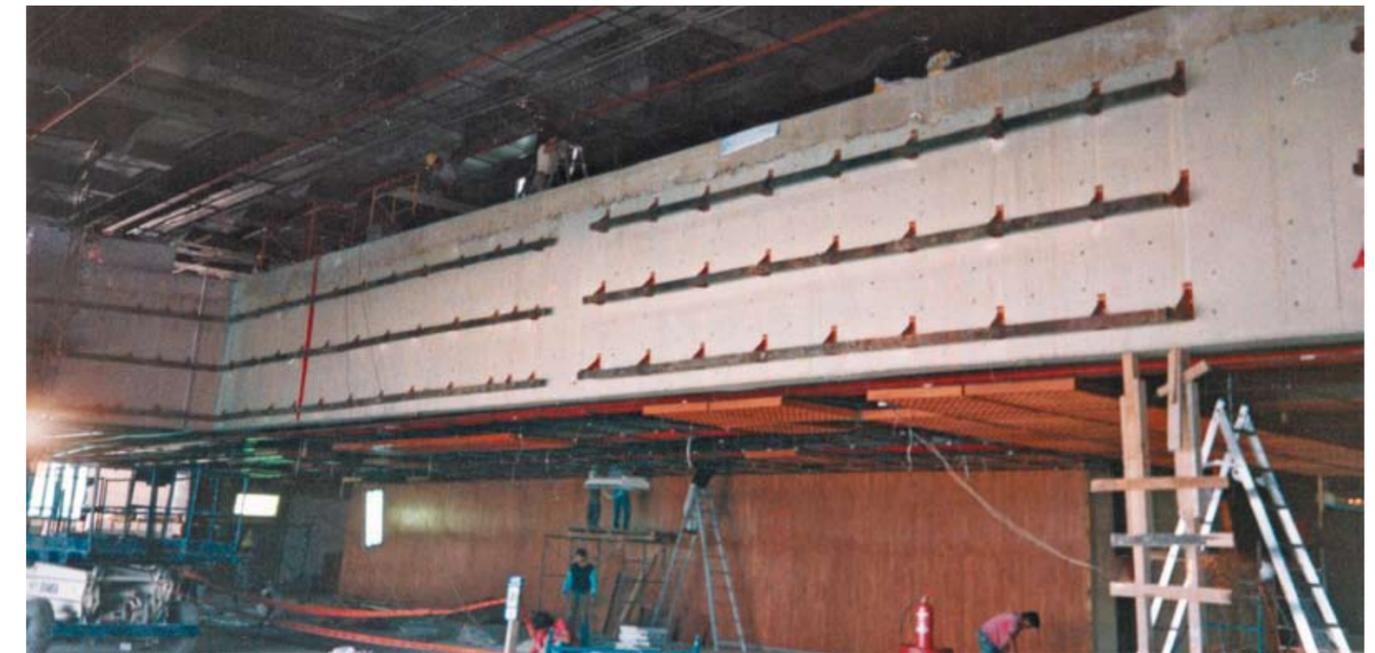
Sala de máquinas.

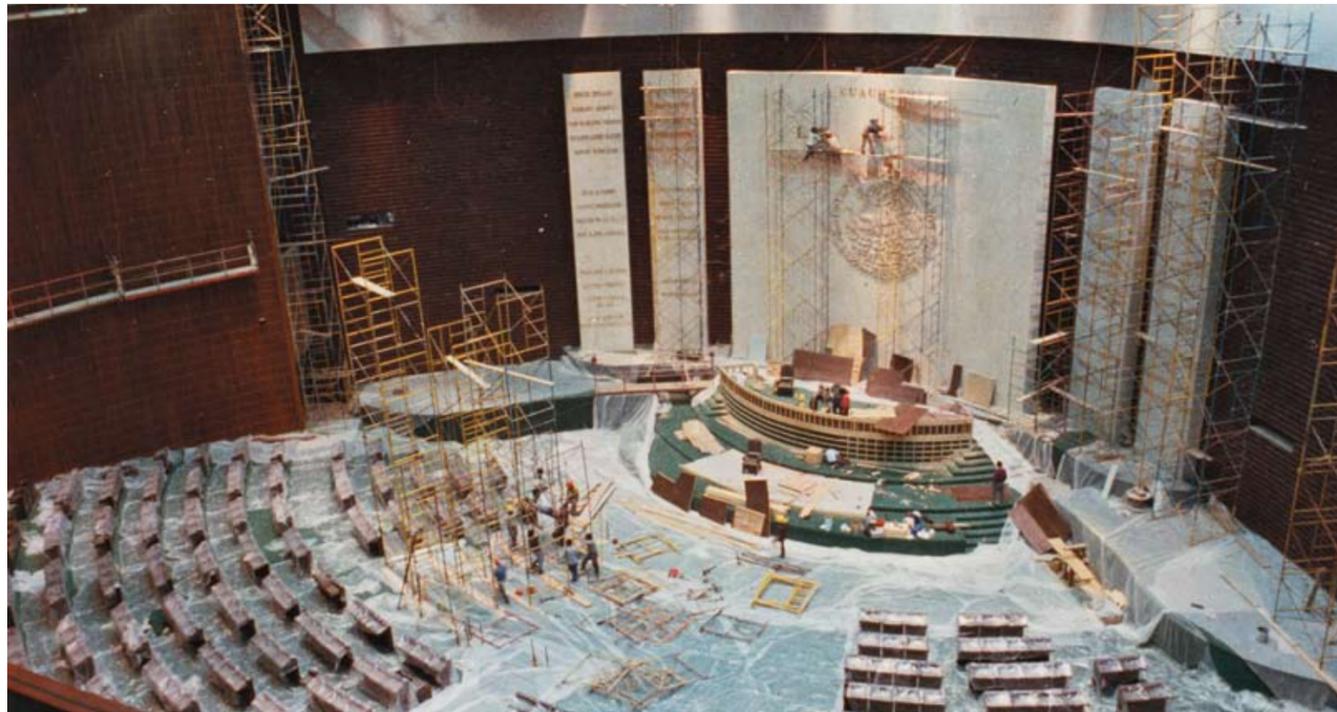
Trabajos de restauración en el Salón del Pleno.

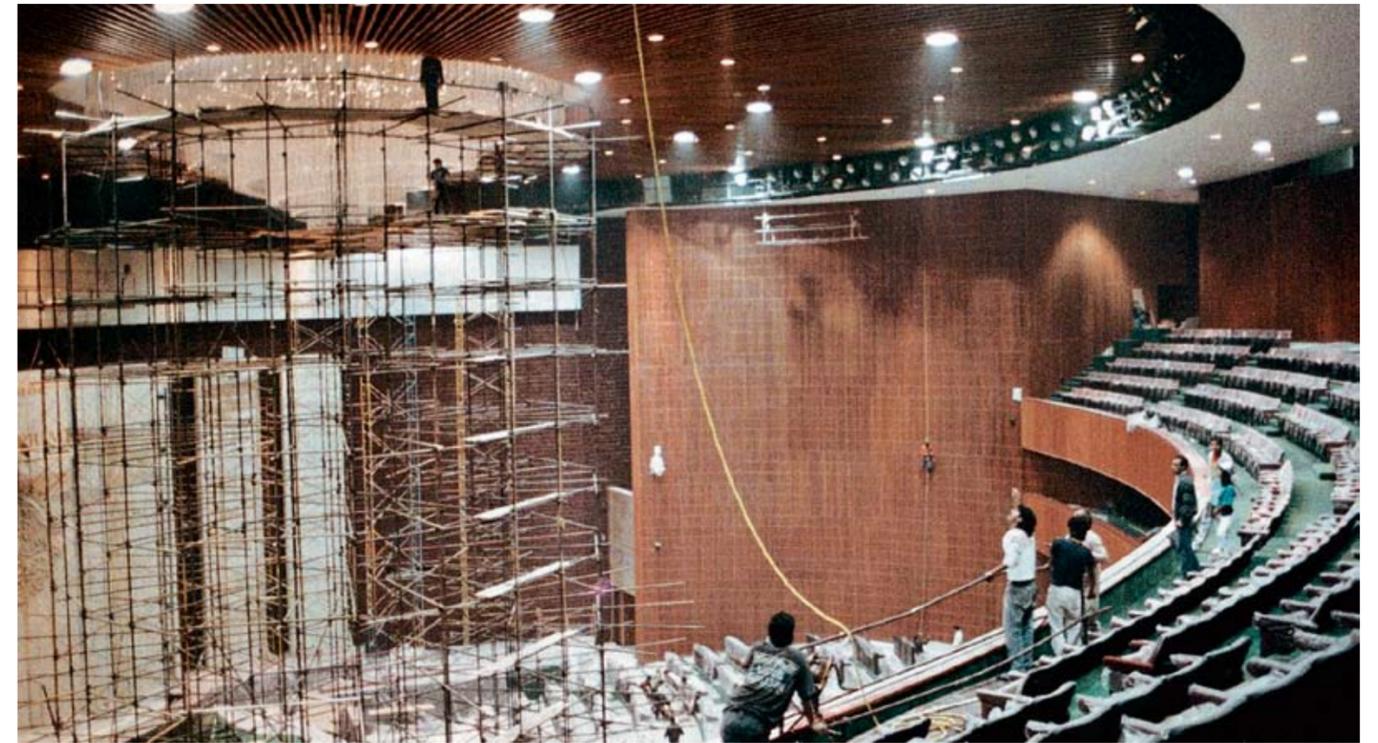
Trabajos de restauración del gran candil y de los Muros de Honor.

El arquitecto Germán Caballero se encargó de restaurar y colocar el monumental candil de acrílico, de acuerdo con el diseño original del arquitecto Pedro Ramírez Vázquez, el cual tiene una geometría helicoidal con más de 300 focos y tabletas verticales de diferentes medidas, con un peso de 2 toneladas. Se encuentra ubicado al centro del Recinto y está soportado por la gran estructura metálica que sirve de techo y como

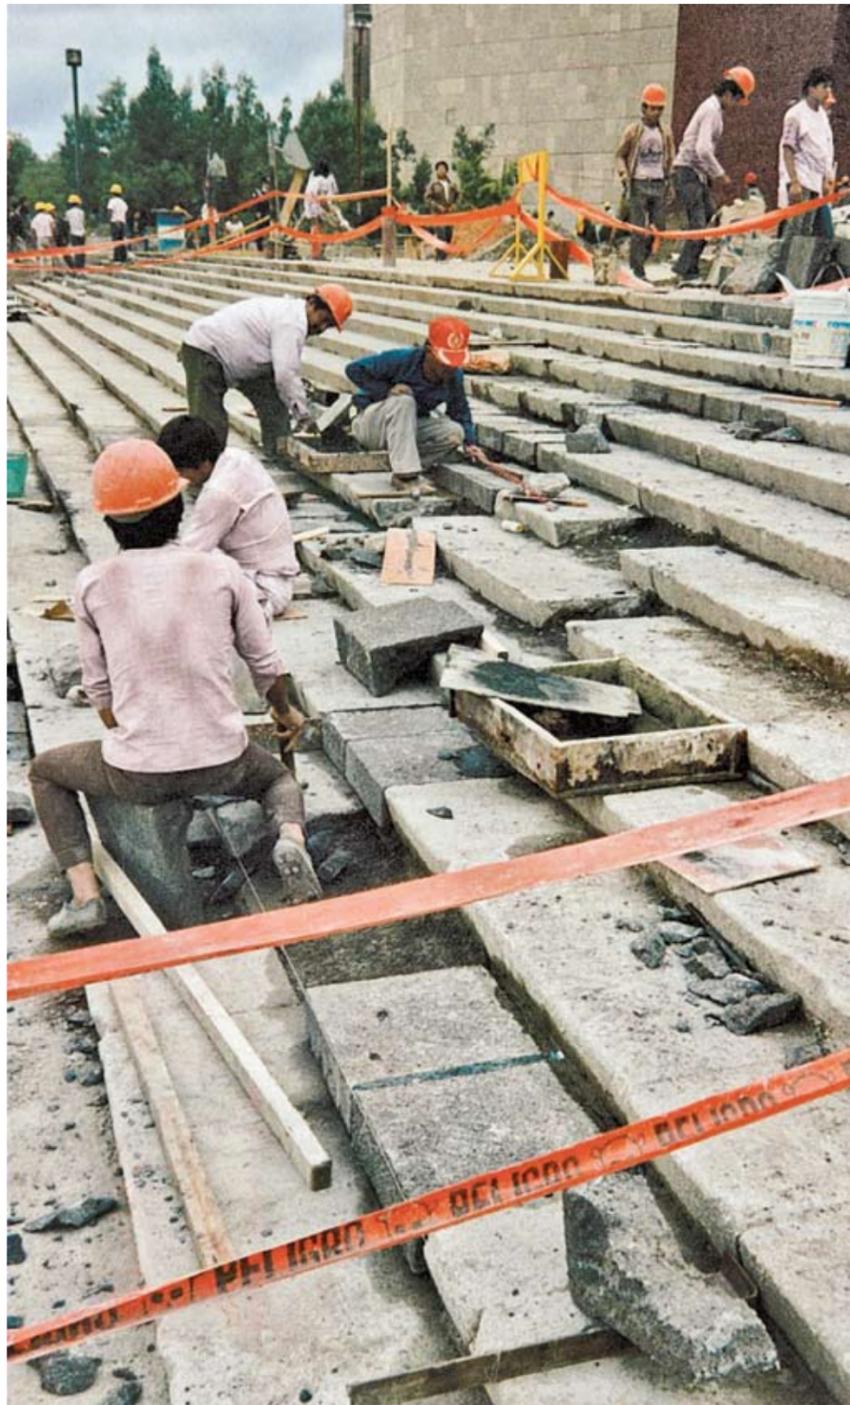
Trabajos de restauración en la escalinata de acceso.
